Rzut i przekroje pomieszczenia węzła cieplnego  
w budynku przy ul. Wólczańskiej 258a w Łodzi  
STAN ISTNIEJĄCY

BIURO PROJEKTOWO USŁUGOWE		92-434 Łódź ul. Maćka z Bogdańca 5 lok.II www.isan.lodz.pl	tel.: 042-670-80-04 fax: 042-670-81-18 bpulsan@o2.pl
Nazwa i adres obiektu: Przebudowa sieci ciepłowniczej wody gorącej wysokich parametrów od komory K-608 w kierunku osiedla Sieradzka wraz z przyłączami					Nr rysunku: 17.1
Przedmiot rysunku: Rzut i przekroje pomieszczenia węzła cieplnego w budynku przy ul. Wólczańskiej 258a w Łodzi – stan istniejący.					Branża: instalacyjna  Faza: P.B.W.
Imię i nazwisko		Nr uprawnień		Podpis	
Projektant	mgr inż. Izabela Drobnik-Kamińska	LOD/0563/POOS/06

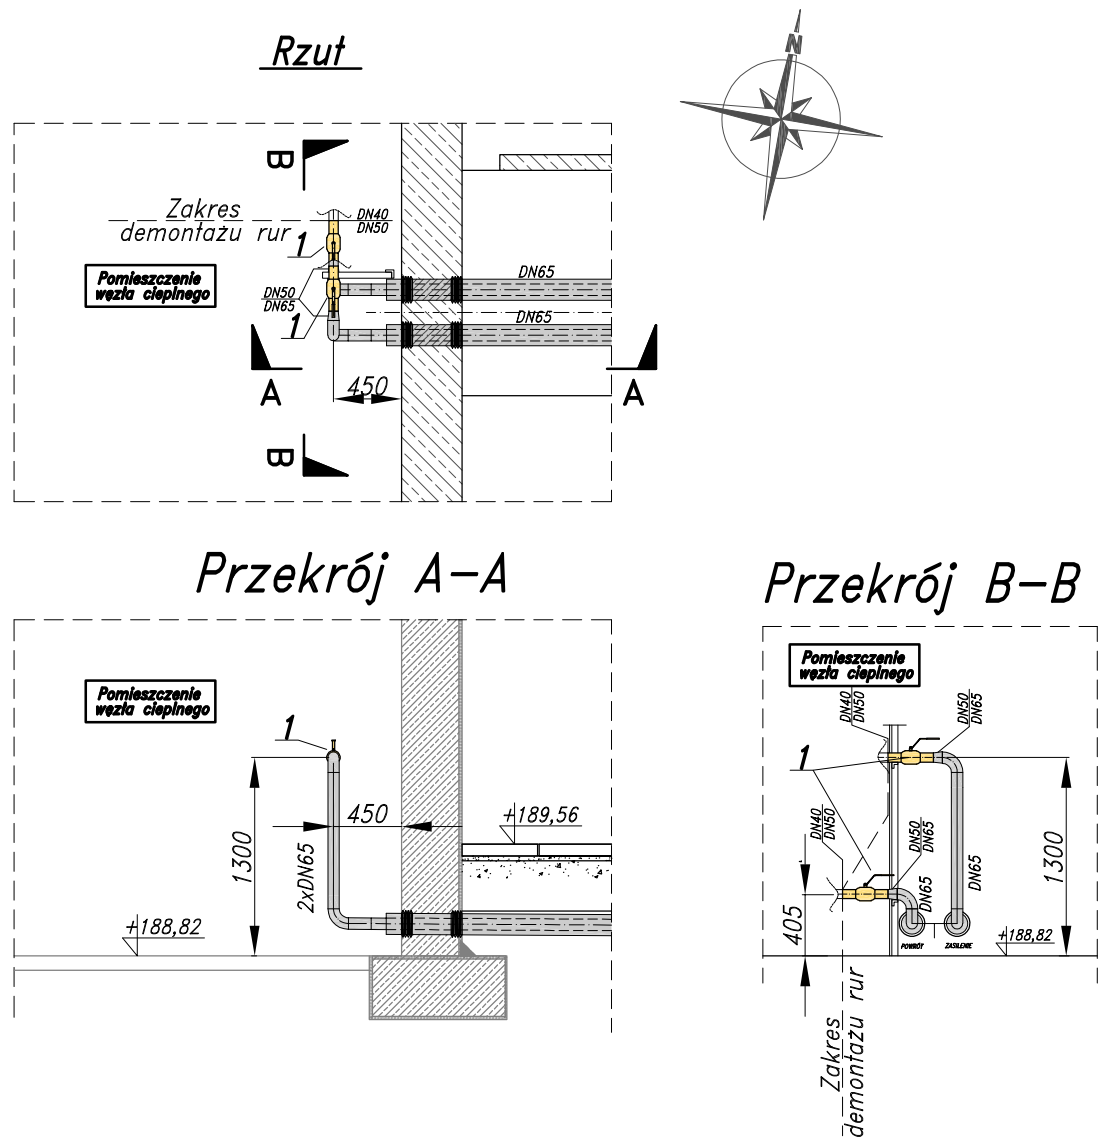
**Uwaga:**  
Rurociągi i armatura demontowana oznaczone kolorem szarym oraz żółtym.
